| PLANTA AZOTEA | | | ESCALA:<br>1:125 |
| DEPENDENCIA:<br><b>JUZGADO FEDERAL DE SANTIAGO DEL ESTERO N°1</b><br><br>Av. Belgrano Norte 515 - Sgo. del Estero - Prov. de Sgo. del Estero<br><br>OBRA:<br><b>REPARACIÓN DE AZOTEA Y TANQUES DE AGUA</b> | NOTA:<br>LAS MEDIDAS SERÁN VERIFICADAS EN OBRA.<br>EXPEDIENTE N°:<br><b>13-13911/18</b><br>PROYECTO:<br>ARQ.KREISEL/ARQ.RAMOS<br>DIBUJO:<br>ARQ.KREISEL/ARQ.RAMOS<br>SUB INTENDENTE:<br>ARQ.MARTÍN KREISEL<br>INTENDENTE:<br>ING.MARCELO DUPORT | PLANO N°:<br><b>AR-01</b><br>FECHA:<br>Junio de 2024 | |

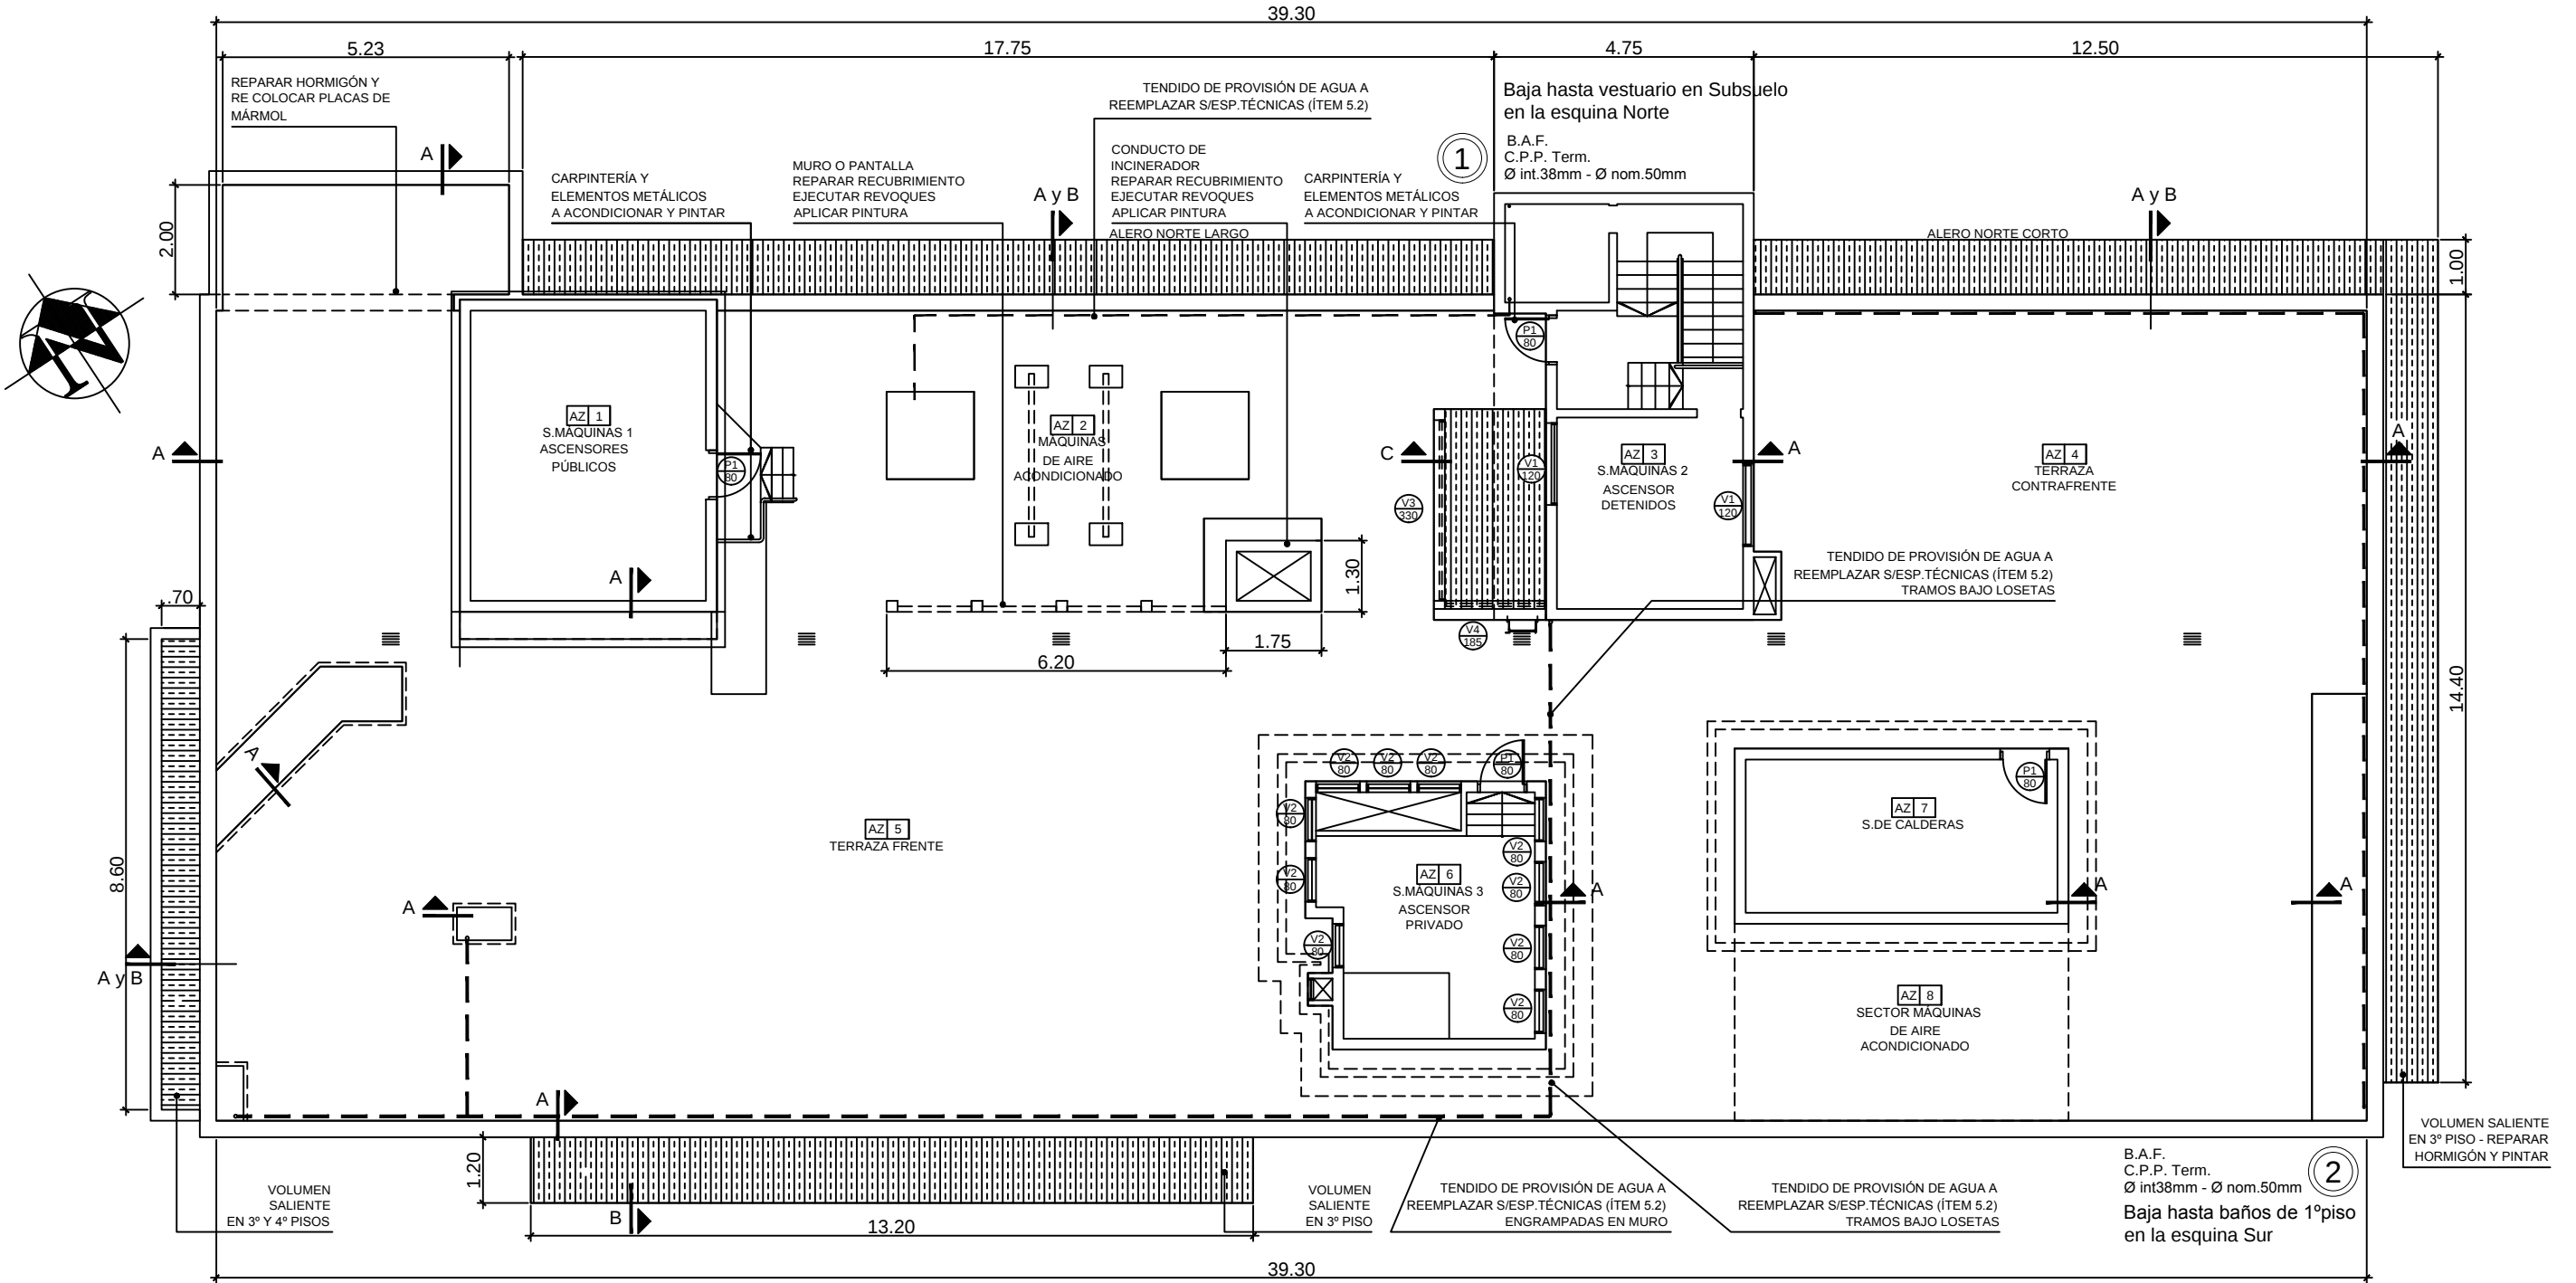
CUBIERTA A IMPERMEABILIZAR CON MEMBRANA LÍQUIDA S S/ESP.TÉCNICAS (ÍTEM 2.1)
-

CARPINTERÍAS METÁLICAS A ACONDICIONAR Y PINTAR

Se picarán los revoques y revestimientos de los volúmenes en azotea, procediendo luego a restituir el azotado hidrófugo, el jaharro y el enlucido de los mismos. Las grietas serán vinculadas con llaves de hierro diámetro 8 c/20 cm fijando sus extremos con concreto, previo pintado con pintura asfáltica. Las fisuras serán rellenas con sellador elástico de 1ra calidad tipo Sikaflex 1A o/s. Se eliminarán totalmente los vegetales existentes en paramentos y losas, teniendo la precaución de extraer totalmente las raíces, empleando las herramientas adecuadas. No deben arrancarse. En el caso de vegetación menor se utilizarán herbicidas de amplio espectro. Se inspeccionarán todos los sombreretes y conductos existentes de ventilación, reemplazando los que estén deteriorados por otros nuevos.

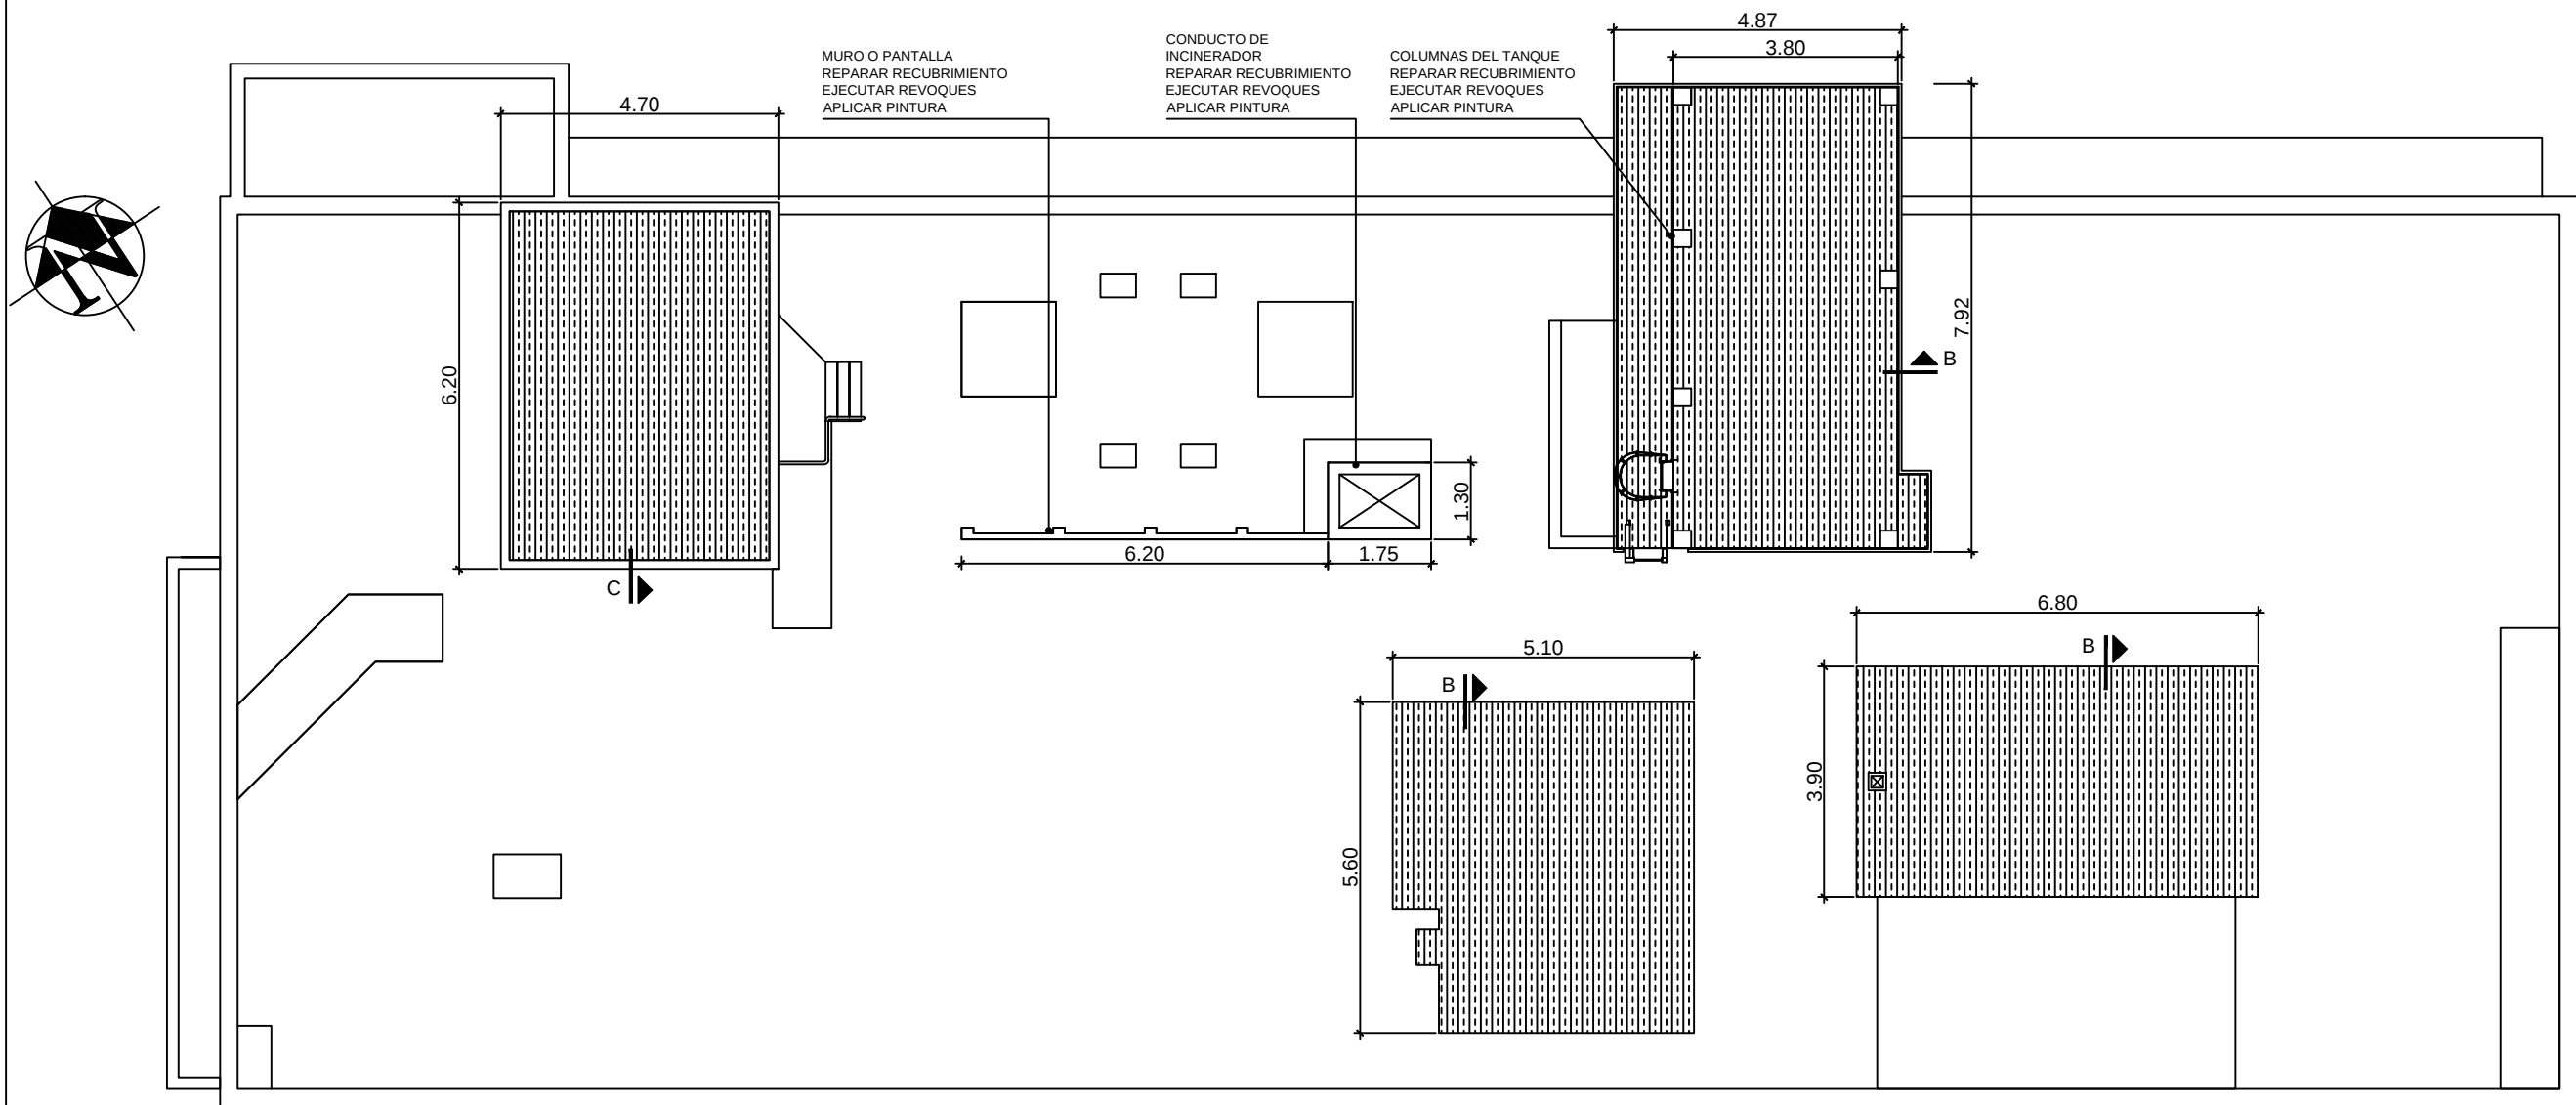
| PLANTA DE TECHOS - SALAS DE MÁQUINAS | | | ESCALA:<br>1:125 |

CUBIERTA A IMPERMEABILIZAR CON MEMBRANA LÍQUIDA S S/ESP.TÉCNICAS (ÍTEM 2.1)

Se picarán los revoques y revestimientos de los volúmenes en azotea, procediendo luego a restituir el azotado hidrófugo, el jaharro y el enlucido de los mismos. Las grietas serán vinculadas con llaves de hierro diámetro 8 c/20 cm fijando sus extremos con concreto, previo pintado con pintura asfáltica. Las fisuras serán rellenas con sellador elástico de 1ra calidad tipo Sikaflex 1A o/s. Se eliminarán totalmente los vegetales existentes en paramentos y losas, teniendo la precaución de extraer totalmente las raíces, empleando las herramientas adecuadas. No deben arrancarse. En el caso de vegetación menor se utilizarán herbicidas de amplio espectro. Se inspeccionarán todos los sombreretes y conductos existentes de ventilación, reemplazando los que estén deteriorados por otros nuevos.
